# Комплексная диагностика электросетевого оборудования как ключ к формированию плана ремонта «ненадежных» элементов ЛЭП.

В.Т. Чернев,

Группа компаний «ЭЛСИ», г. Новосибирск

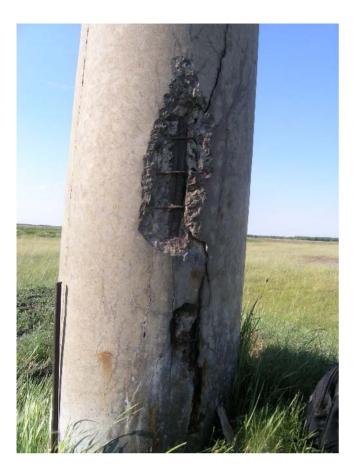
Фото 4. Дефектная стойка опоры ВЛ 110 кВ.

На фото 4 и 5 представлены характерные дефекты центрифугированных стоек.

- неплотно прижатые края опалубки при изготовлении центрифугированных стоек, следствием является быстрое разрушение швов полуформ в эксплуатации. Этот дефект зачастую приводит к образованию больших сквозных дыр, оголению арматуры и образованию значительных трещин вдоль швов полуформ (фото 4);
  - повреждения, сколы, полученные при транспортировке и установке опор;
  - применение крупного наполнителя, что приводит к осыпанию бетона;
- влияние на стойки опор грунтово-климатических факторов (образование на стойке опоры мелких и крупных трещин). Эти дефекты за длительный срок эксплуатации так же способствовали снижению несущей способности конструкций, что подтверждается данными вибродиагностики.

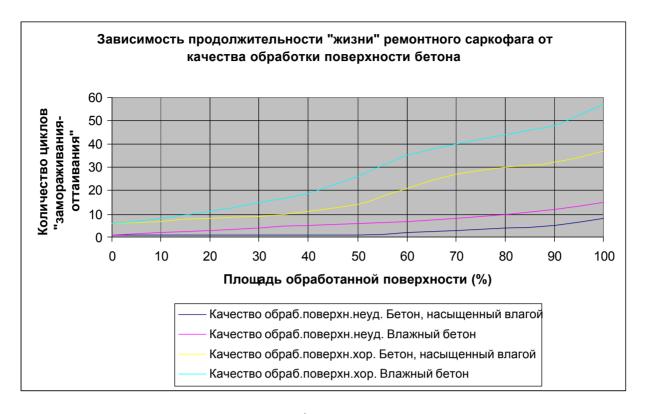
**a**)

Зависимость «продолжительности жизни» ремонтного саркофага, условно измеряемая количеством циклов «замораживания-оттаивания» (ЦЗО), показана на Рис.1.

Рис. 1. Зависимость продолжительности «жизни» ремонтного саркофага от:

- а) качества обработки поверхности бетона дефектного фундамента;
- б) стоимости ремонтной смеси.

Как видно из Рис.1.а «продолжительность жизни», то есть количество ЦЗО значительно изменяется от следующих факторов: от влажности бетона, качества обработки поверхности и от площади этой обработанной поверхности (в % от фактически ремонтируемой поверхности фундамента). Еще сильнее отличаются характеристики долговечности ремонтной конструкции в зависимости от затрат на ремонт фундамента (Рис.1.б), в которые входят стоимости ремонтной смеси, адгезионной обмазки, водоотталкивающего покрытия (вариант 1 для ремонтной смеси с цементом марки 300, вариант 2 для ремонтной смеси с использованием модификатора бетона).
